# BESIKTNINGSPROTOKOLL

## Anticimex Överlåtelsebesiktning av småhus – nivå 2

HYVELBÄNKEN 6

VALLMOVÄGEN 6  
191 43 SOLLENTUNA

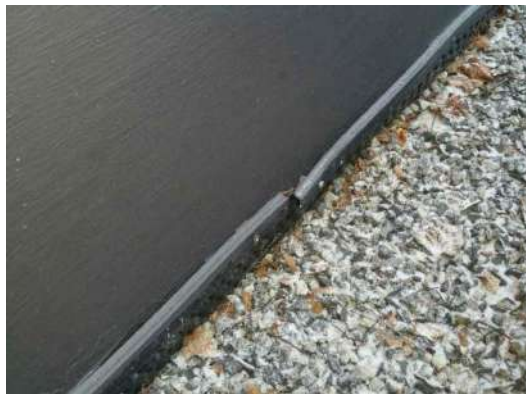
Utvändigt fuktskydd synligt ovan mark där tätningslisten delvis noteras ha släppt.

Risk finns att det utvändiga fuktskyddet skadas och funktionen försämras.

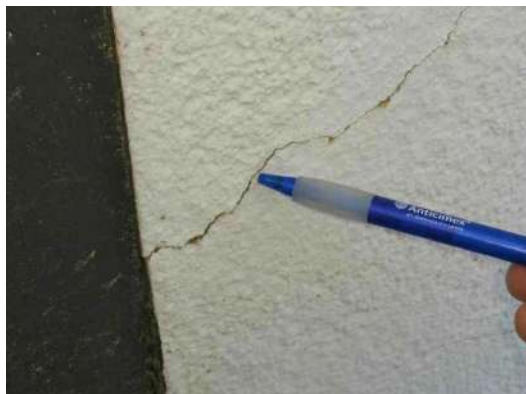
Mindre spricka noteras noteras på fasaden.

Bedöms ej ha lett till bakomliggande skador, samt vara naturlig spricka av mindre karraktär för husets ålder och konstruktion.

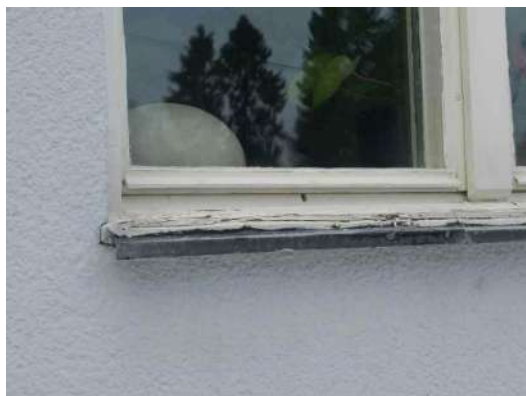
Fönster är i behov av målning/underhåll.

Fönster där målning/underhållsbehov finns riskerar pga. sämre vattenavvisande förmåga att få fuktskador. Detta kan leda till rötskador i fönster och fönsterkarm.

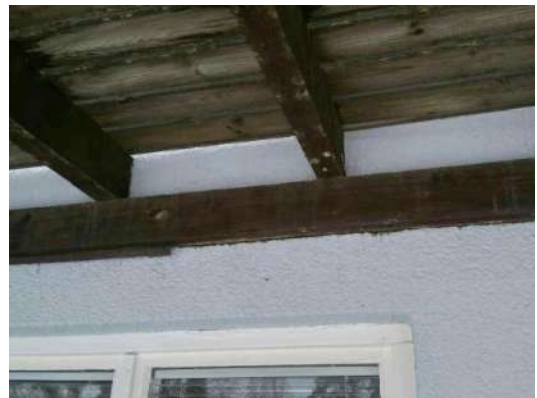
Balkongens bärlina är infräst i putsen.

Risk finns att fukt tränger in bakom putsen, vilket kan leda till frysskador med putssläpp som följd, eller rötskador i balkongens bärlina.

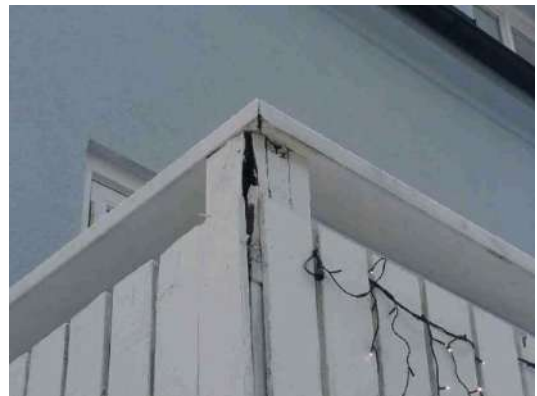
Rötskador noteras på balkongens staket.

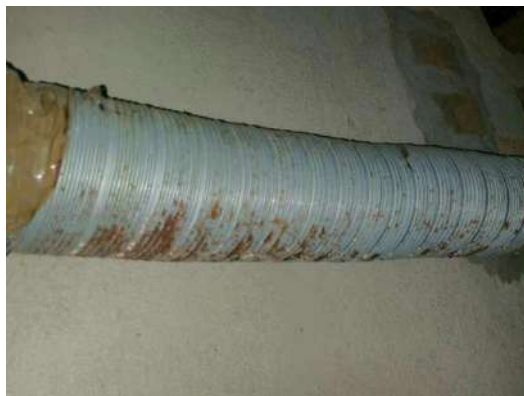
På ventilationskanalen noteras spår av fukt i form av rostfläckar.

Det rekommenderas att göra en fördjupad undersökning för att fastställa orsak till den rost som noteras.

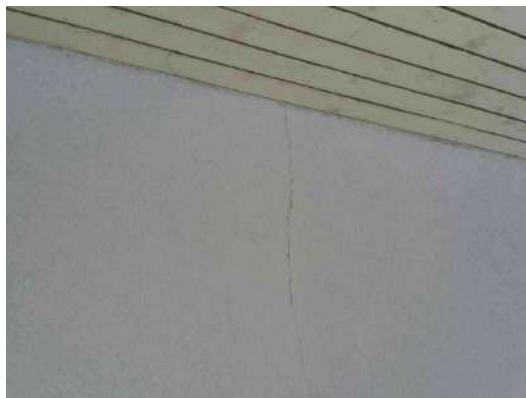
Spricka i putsfasaden noteras.

Bedöms vara en äldre sättningsspricka som ej lett till bakomliggande skador.

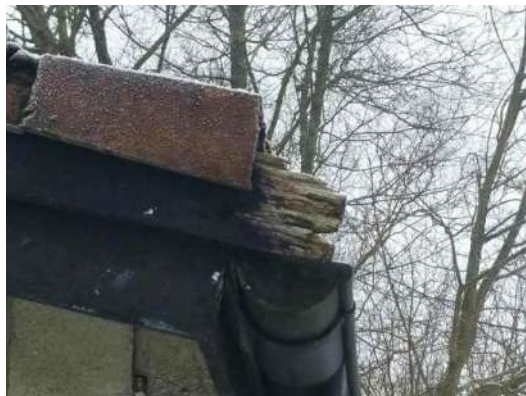
Rötskador noteras på vindskivor.
