# BESIKTNINGSPROTOKOLL

## Anticimex Överlåtelsebesiktning av småhus – nivå 2

HYVELBÄNKEN 6

VALLMOVÄGEN 6  
191 43 SOLLENTUNA

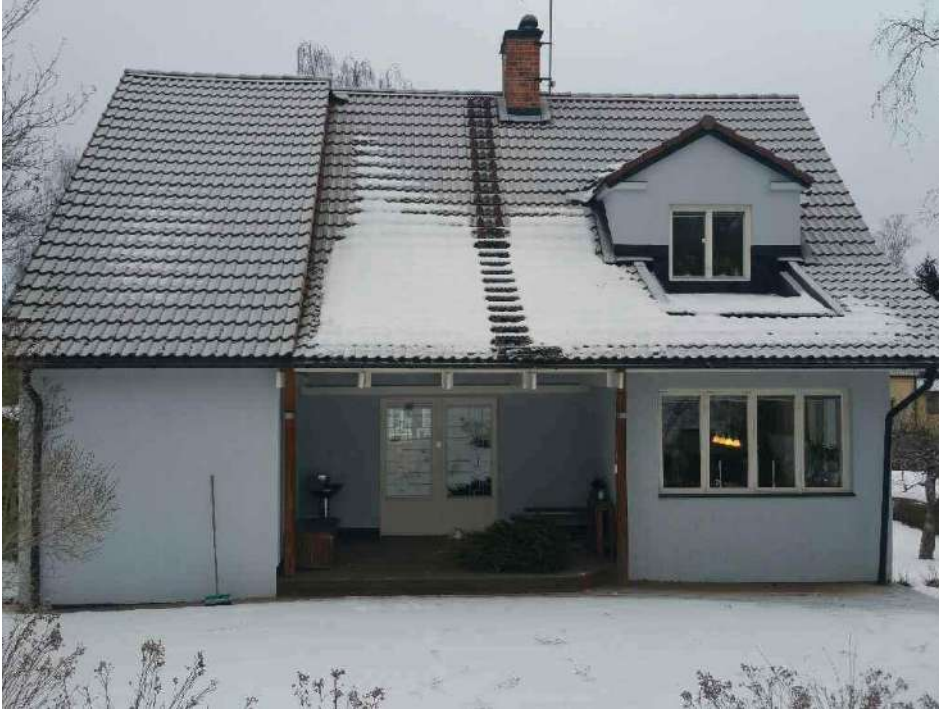
Huset bedöms vara i gott skick, där souterrängplan är gediget byggt med få riskkonstruktioner. De flesta väggar och golv består av mineraliskt material (Betong/klinker/puts etc), vilket är bra ur fuktsynpunkt. Vid framtida renoveringar är det bra att undvika organiskt material mot källarens ytterväggar och mot betongplattan för att undvika fuktskador.

De riskkonstruktioner som finns är tidstypiska för renoveringsår, där vid besiktningen inget avvikande noteras.
